Besiktning enligt SS-EN 1176-1177

Beställare	
Lekplats/Adress

Lekplatsens innehåll:

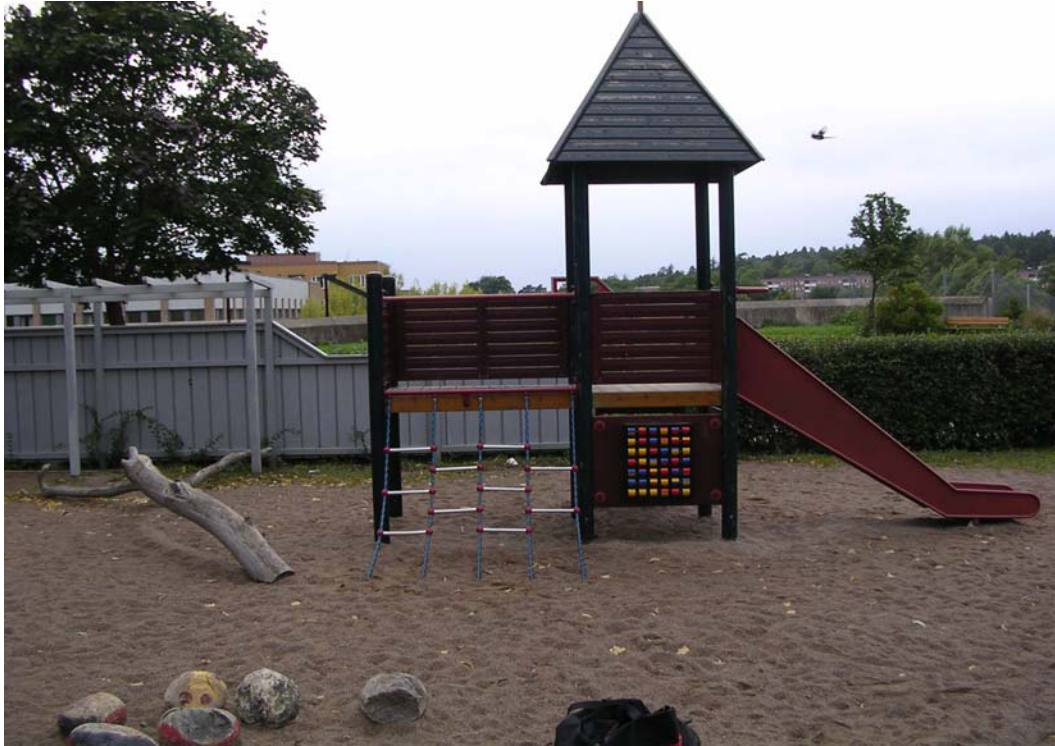
Bild1

Utrustning	Anmärkning	Kod	Bild nr	Egna anmärkningar
Rutsch med torn	Träd/Gren i lekyta	B	1	
Gungställning 2+2	Gungor för lågt monterade	B	2	
	Kättingar skarvade	B		
	Felaktigt fallunderlag	B		
Släntrutsch	Felaktigt fallunderlag vid sidor rutsch	B	3
